وزارة الثقافة  
المجلس الأعلى للآثار

# ترميم آثار فوه

فوه ١٩٩٧

إعداد : قطاع الآثار الإسلامية والقبطية

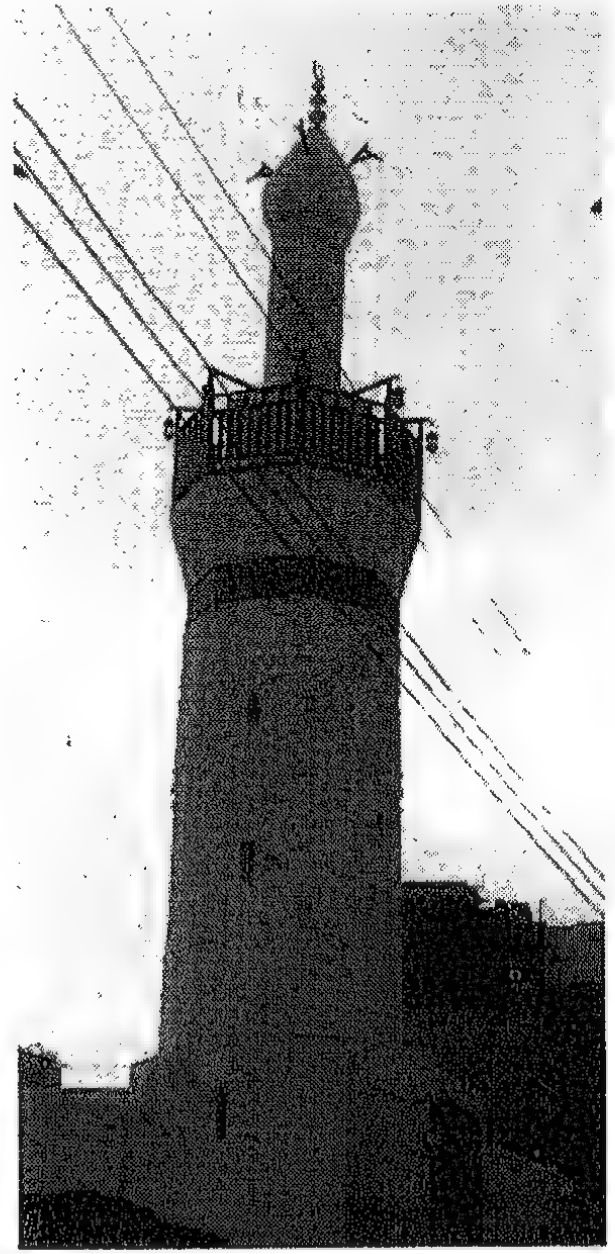
- ١- حدوث تصدعات وشروخ ظاهرة بمناطق متفرقة بالجدران والعقود.
- ٢- إنهيار جزء من السقف جهة الغرب ، أثر كسر فى العروق الخشبية مما أدى الى غلق المسجد وتوقف الصلاة به نحو ثمانية شهور.
- ٣- إنتشار الأصابة الحشرية والفطريات بالعناصر الخشبية وتأثير العوامل الجوية (الأبواب ، النوافذ الأعتاب ، دكة المبلغ ، السقف ، الأوتار ، الشخشيخة ، مظلة الميضاة ، داريزين المئذنة) .
- ٤- وجود تشكيلة من النوافذ مخالفة لبقايا قديمة واختفاء معظم خشب الخرط .
- ٥ - تغطية الأرضية الحجرية الأصلية بأرضية خشبية غطت قواعد الأعمدة ، مع تجليد الأسفال للجدران بأخشاب تفاديا للرطوبة الظاهرة .
- ٦- سقوط أجزاء كثيرة من بياض الجامع بالجدران والعقود .
- ٧- فقدان معظم أجزاء الكحلة البارزة بزخارف الواجهة وأعلى المحاريب ، ووجود طلاءات زيتية بدخلات المحاريب وطواقيها وتلفيات بمقرنصاتها .
- ٨ - سوء حالة الميضاة وتسوس سقفها وتلف دورات المياه وتصدع جدرانها .

- ٩- ضياع معظم زخارف المئذنة وتلف مقرنصاتها وتغطية الشريط ذى الطوب المنجور بها .
- ١٠- سوء حالة التركيبات الكهربائية وعدم ملاءمتها للطابع الأثرى للجامع .
- ١١- إضافة موزايكو حديث لمكسلة الباب الرئيسى ووجود انفصال واضح بين كتلتى المئذنة والواجهة الرئيسية .
- ١٢- وجود شروخ باللوحات الرخامية ، وترميم سابق بالمنبر ، وتلفيات بالمقصورة .
- ١٣- ارتفاع منسوب الشارع أمام الجامع .
- ١٤- وجود شجرتين بفناء الميضاة أثرتا تأثيرا سلبيا على المنشأة .

- ١- ترميم جميع الجدران والبواريك والعقود بتزوير الشروخ إحلال المباني المتهاكة ، خاصة أسفل السقف وتركيب أخشاب بديلة مع عمل الأشرطة الخشبية ذات الزخارف وعناصر السقف الأصلية .
- ٢- تركيب النوافذ بالكامل للجامع بالمواصفات التى استقر عليها الرأى بما كان باقيا بالجامع وقياسا على النوافذ القديمة بالمساجد والجوامع الأخرى، وكذلك تركيب أبواب الغرف والمئذنة ، وعمل درابزين للمئذنة بنفس الشكل الأصلى .
- ٣- تغيير جميع شبكة الكهرباء وتركيب مشكاوات على الأوتار وفوانيس للمئذنة والمداخل .
- ٤- تكسير بياض المئذنة من الخارج بعد رصد جميع زخارف البدن ، والكشف عن شريط من الطوب المنجور أسفل المقرنصات ، وإعادة

جميع زخارف المئذنة ومعالجة المقرنصات والخوذة ورقبتها ،  
ومعالجة الكحلة العريضة داخل المئذنة وعمل إنارة لها من الداخل  
وتركيب كوابيل خشبية بالخوذ بدلا من الكوابيل التالفة .

٥ - ازالة الارضية الخشبية والتجليد لأسفال الجدران ، والرجوع  
للأرضية الحجارى التى تم توريدها بالكامل نظرا لتلف جميع  
البلاطات القديمة، مع عمل دكة خرسانية أسفلها .

٦ - عمل طبقات عزل للسقف وبلاط السطح وإحلال لأخشاب سقف  
الشخشيخة بالكامل ، وبناء شرفات الواجهة ، وتركيب ميازيب  
حجرية لتصريف مياه السطح .

٧ - عمل رصيف حجرى حول جدران المسجد من الخارج .

٨ - تغيير دورات المياه بالكامل مع رفع أرضيتها ، وكذا الميضأه ، مع  
معالجة المظلة وازالة الشجرتين من فناء الميضأه .
